“นะโม อย่าโตอีก (แล้ว)”

โดย นายช่างโอม

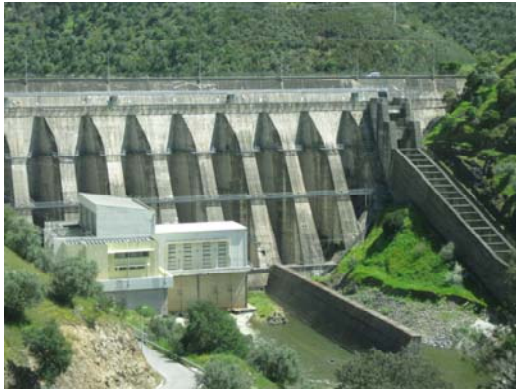
รูปที่ 1 เขื่อน Pracana

เมืองที่มีชนมประจำชาติหน้าตาเหมือนฝอยทองบ้านเรา มีเขื่อนที่มีปัญหา ASR หลายแห่ง หลายแบบ...แต่ที่น่าสนใจคือเขื่อนPracanaซึ่งกันแม่น้ำ Ocreza อยู่แถวตอนกลางๆของประเทศ...เขื่อนนี้เป็นเขื่อนHydroelectric ทำด้วยคอนกรีตแบบที่เรียกว่า buttress คือมีกำแพงค้ำทำน้ำ12 แผง สร้างขึ้นระหว่างปีค.ศ. 1948-1951 สูงขนาด 60 เมตร มีความยาวสันเขื่อน 245 ม. (ดูรูปที่ 1)หินฐานรากเป็นพวก Phyllie และ grewacke หินที่ใช้ในงานคอนกรีต เป็นพวก quartzite, challdedony และหินบางชนิดที่มี pyrite และ potassium feldspar [Matos et al 1995 in Matos et al 2013] อันนี้แหละครับที่ทำให้เกิดความน่าสนใจตามมา ก็คือ การตรวจพบปัญหา ASR พบรอยแตกร้าวทั้งเหนือน้ำท้ายน้ำเพียบ แกรมเขื่อนยัง “โต” ขึ้นทั้งแนวราบและแนวตั้ง ความที่เขื่อนแบบนี้เค้า “ซบซ้อน” กว่าแบบอื่นๆอย่างพวกเขื่อนโค้ง เขื่อน Gravity ซึ่งการขยายตัวในโครงสร้างที่ซบซ้อนอาจสร้างความรุนแรงได้มากกว่าเขื่อนลักษณะอื่น เพราะอาจทำให้เกิดการเคลื่อนตัวที่แตกต่างและทำให้มีผลกระทบต่อนั่นส่วน โครงสร้างที่ต้องรับแรงโดยตรง หรืออาจทำให้เกิดการร้าวบริเวณรอยต่อได้ (Robin Charlwood 2012) และเมื่อซ่อมเสร็จใช้งานต่ออีก 20 ปี วิศวกรยืนยันว่าเขื่อน “เลิกโตแล้วนะจ๊ะ” แต่ความน่าสนใจของเขื่อนนี้อยู่ที่กระบวนการและวิธีการซ่อม ที่อาจมีผลกระทบต่อความสำเร็จของการซ่อมเขื่อนชนิดที่เขื่อนอื่นทำตามได้ยาก

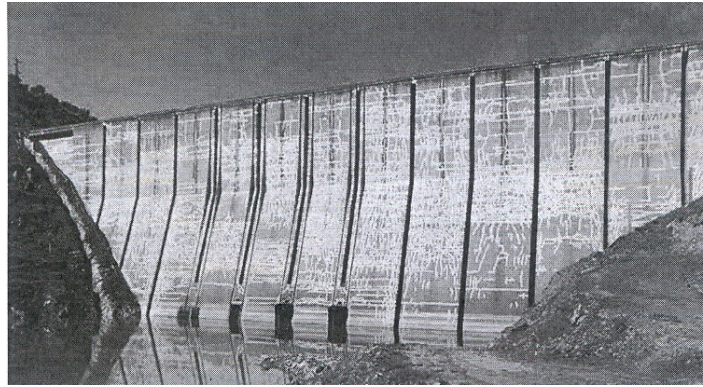
รูปที่ 2 รอยแตกร้าวที่พบทางเหนือน้ำ

หลังจากเจ้าของเขื่อนคือ EDP หรือ Energias de Portugal SA เปิดใช้เขื่อนมาไม่นาน (Mator el al 2013) ก็มีการตรวจพบ รอยร้าวจำนวนมาก (ดูรูปที่ 2 และ3) รวมถึงการเคลื่อนตัวที่"ไม่"ปกติในแนวตั้งและเคลื่อนทางท้ายน้ำ....กลุ่มนายช่างก็พยายามหาสาเหตุจนพบว่า อ้อ..เขื่อนมัน “โต” ขึ้นเพราะคอนกรีตขยายตัว แถมจากการตรวจหลายวิธีทั้ง SEM, Petrography ยืนยันว่ามีสาเหตุจาก ASR แน่ แน่

อุดรอยแตกจำนวนมากทั้งในตัวเขื่อน แฉกค้ำ ด้วยอีพอกซีเพื่อให้คอนกรีตคืนสภาพเป็นเนื้อเดียวกัน แฉกด้วยการติดตั้งระบบ PVC Geomembrane เพื่อกันซึมทางด้านเหนือน้ำ เพื่อควบคุมการแทรกซึมของน้ำ เข้าในคอนกรีต ขณะเดียวกันก็ซ่อมแซมฐานรากเขื่อนให้อยู่ในสภาพดี สร้างทางระบายน้ำล้นใหม่เพื่อ ควบคุมน้ำล้น สารพัดกิจกรรมที่จะกู้ชีวิตเขื่อน Pracana นี้ทำภายใน 4 ปี หลังจากปิดเขื่อนมา 8 ปี มาใช้อีกทีก็ค.ศ. 1992 ละครับ ที่ต่างจากเขื่อนอื่นๆก็ตรงที่ เขื่อน Pracana เคยติดตั้ง PVC Geomembrane หลังจากเขื่อน “แห้ง” มา 8 ปีแล้ว ... โดย EDP เคยเลือกระบบ Carpi ซึ่งเป็น PVC Geomembrane หนา 2.5 มม.(ที่มีค่าความซึมต่ำคือ $k \sim 10^{-12}$ cm/s) มีความอ่อนตัวสูง แต่เหนียว ทำให้ทนทานต่อการฉีกขาด การ เเจาะทะลุ แฉกยังทนทานต่อการเปลี่ยนแปลงอุณหภูมิ หรือการเคลื่อนที่จากแรงแผ่นดินไหวหรืออื่นๆได้ดี (D.Silva Matos, et al. 2013)

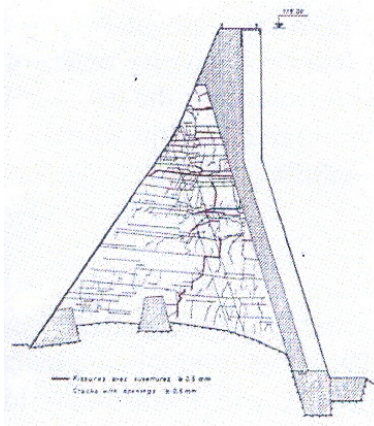
รูปที่ 3 รอยแตกร้าวที่พบในbuttressทางท้ายน้ำ รูปที่ 4 การติดตั้งPVC geomembrane (D.Silva Matos, et al. 2013)

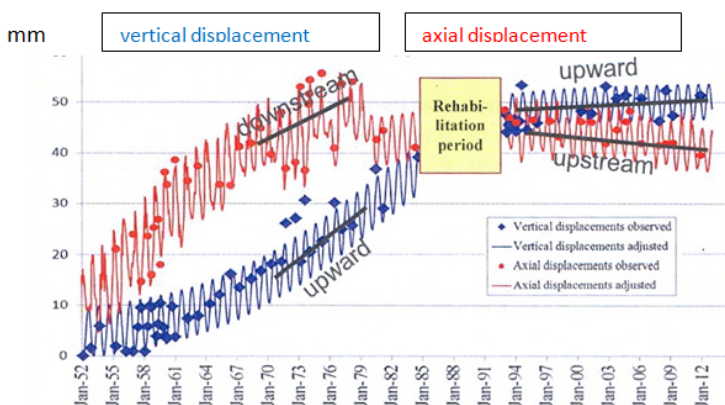
ระบบที่ผม(พยายาม)เล่าให้ฟังนั้นติดตั้งเสร็จในปีค.ศ. 1992 และใช้งานมา 20 ปีแล้ว การตรวจติดตามผลทั้งที่ได้จากการวัดและนำมาวิเคราะห์ โดยใช้แบบจำลอง เพื่อติดตามพฤติกรรมของ เขื่อนอย่างต่อเนื่อง ซึ่งค่าการเคลื่อนตัวที่วัดและวิเคราะห์แสดง ในรูปที่ 5 บ่งชี้ว่าการขยายตัวทั้งแนวตั้ง ลดลงอย่างมาก แม้ว่าจะยังคงปรากฏรอยร้าวอยู่บ้างแต่เป็นรอยเก่าทั้งที่ซ่อมแล้วและยังไม่ซ่อม

รูปที่ 5 ค่าการเคลื่อนตัวที่วัดได้ก่อนและหลังการซ่อม รูปที่ 6 สภาพหลังการซ่อมและใช้งานมาแล้ว 20 ปี(D.Silva Matos, et al. 2013)

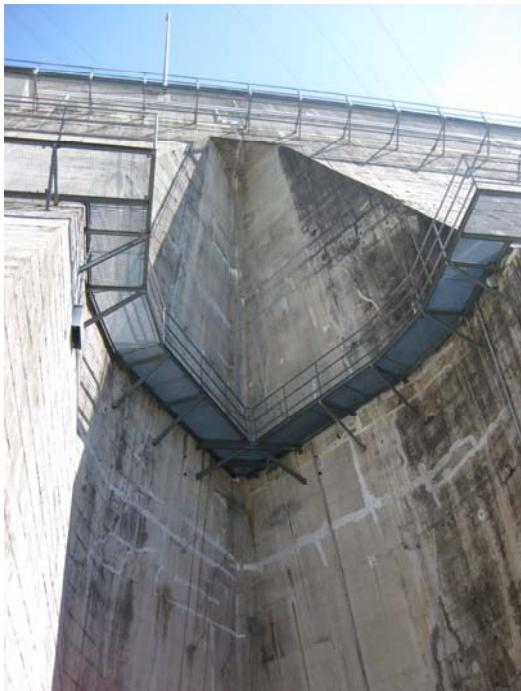
รูปที่7 ร่องรอยการแตกร้าวหลังการซ่อมและใช้งานมาแล้ว 20 ปี

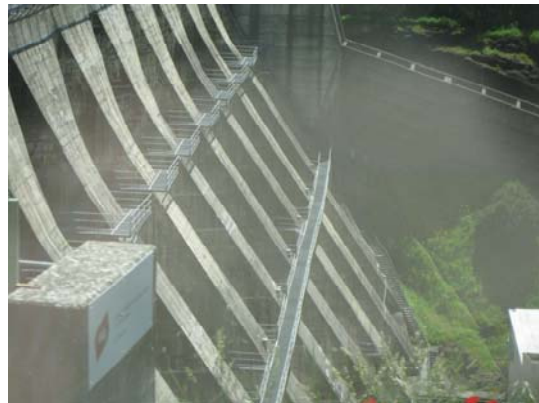
รูปที่ 8 การใช้งานปกติในปัจจุบันหลังการซ่อม
