ประสาทหินพนมวัน....สร้างไม่เสร็จ

จริงหรือ?...ตอนที่ 2

ชเนศ วีระศิริ

วารสารคอนกรีต TCA e-magazine

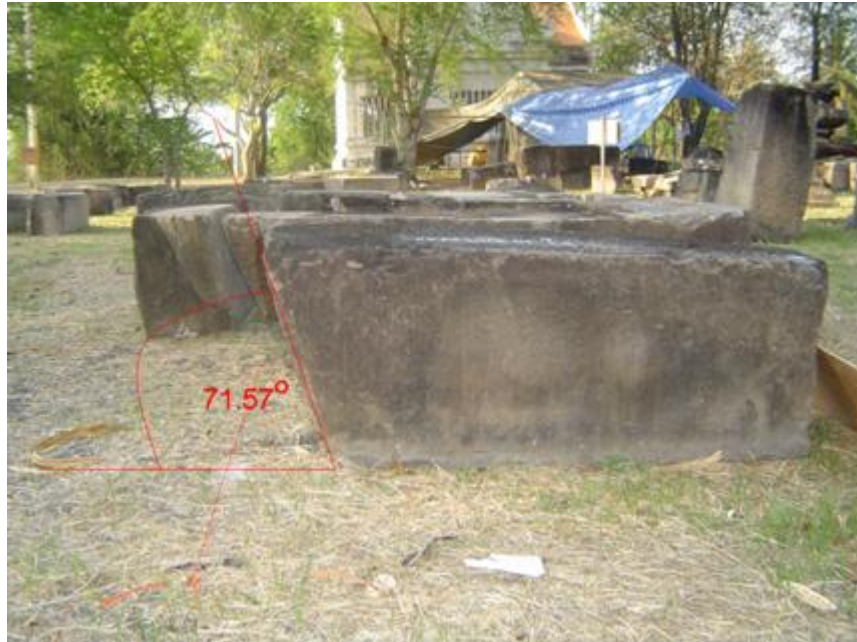
รูปที่ 10 ขอบในของหินปาดเป็นมุมวัดได้ 71.57° จากแนวราบ

เนื่องจากหินที่จะนำมาวางมี 5 กลุ่ม นับรวมได้ 18 ชั้นย่อย ความสูงรวม 8.80 ม. หากนำมาวางซ้อนเหลื่อมกันและต่อชนพอดีที่ด้านบนจะเป็นดังรูปที่ 9 และวัดมุมที่ฐานได้ 80.33° เมื่อวางหินเหลื่อมกันก็ควรต้องมีการปาดมุมให้ดูสวยงาม.....คนสมัยก่อนเขาปาดมุมหินไว้หรือไม่?.....เมื่อสำรวจหินที่วางอยู่นอกปราสาทอีกรอบ พบหินที่ปาดเป็นมุมจริงๆ แต่วัดมุมได้ 71.57° ดังรูปที่ 10

มุมปาดเฉียงที่ตรวจวัดได้จากหินจริงดังรูปที่ 10 แตกต่างจากมุมที่ได้จากการวางหินเหลี่ยมกันในรูปที่ 9 มาก ดังนั้นการวางซ้อนของหินต้องไม่เป็นแบบรูปที่ 9 ต้องวางหินเหลี่ยมเป็นมุม 71.57° ตามมุมปาดเฉียงที่พบ แต่เมื่อลองวางหินเหลี่ยมกันเป็นมุม 71.57° (รูปที่ 11)ตามที่คิด กลับพบว่าหินชนกันเมื่อวางซ้อนสูงเพียง 4.50 ม.เท่านั้นดังนั้นแสดงว่ายังคงมีข้อมูลอื่นอีกที่ต้องนำมาพิจารณาประกอบ คงไม่ใช่เป็นเพียงวางซ้อนแบบ corbel แบบเดียวเท่านั้น

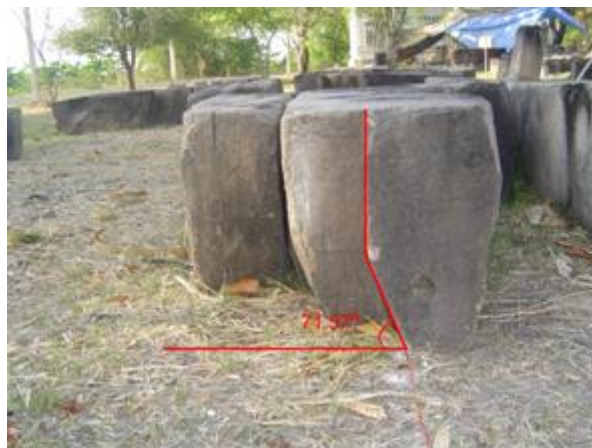
รูปที่ 12 ชั้นหินถัดมาที่พบว่าปาดเฉียงเพียงครึ่งหนึ่งของความหนาเท่านั้น เป็นรอยปาดเฉียงที่ขอบด้านในของหินเช่นกัน

ลองสำรวจหินอีกครั้งจึงพบว่า มีหินชั้นย่อยบางส่วนแสดงหลักฐานการปาดหินไว้เพียงครึ่งหนึ่งของความหนาดังแสดงในรูปที่ 12 ชั้นหินที่ปาดเฉียงเพียงครึ่งความหนาเมื่อนำมาต่อกับชั้นหินที่ปาดเฉียงเต็มความหนาจะต่อกันได้สนิทพอดี

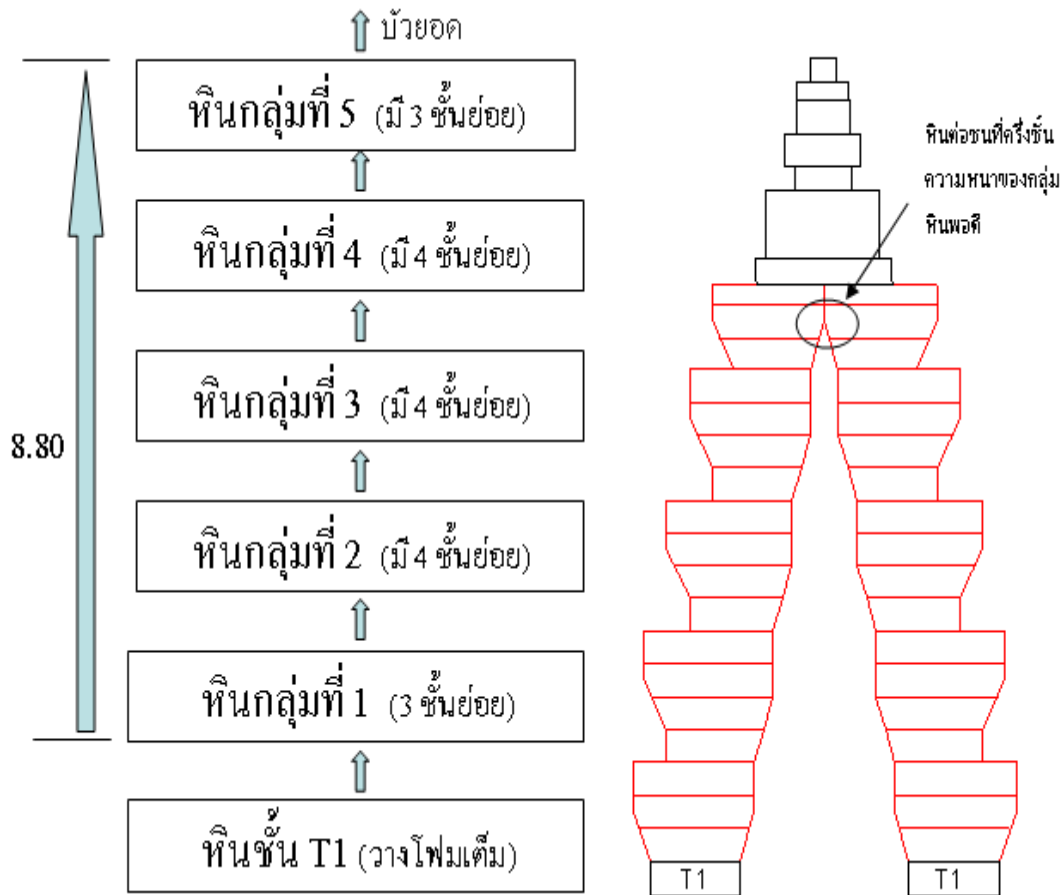
รูปที่ 13 จัดวางหินโดยหลักการปาดหินเฉียงเพียงครึ่งชั้นความหนาของกลุ่มหิน อีกครึ่งความหนาตั้งตรงแนวตั้ง กลุ่มหินชั้นที่ 5 จะต่อชนกันที่กึ่งกลางความหนาพอดี

จากข้อคิดนี้จะจัดวางหินได้ดังรูปที่ 13 และพบว่าหินกลุ่มบนสุด(ไม่นับบัวยอด)ต่อ
ชนที่กึ่งกลางความหนาของกลุ่มหิน ชั้นนั้นพอดี และเมื่อจำลองจัดวางหินในคอมพิวเตอร์ตาม
แบบที่กล่าวนี้พบว่าสามารถวางบัวยอด ได้ตรงตามตำแหน่งของร่องรอยหินพอดี.....นับว่าได้
พบทางสว่างในตอนนี้นี้เอง!

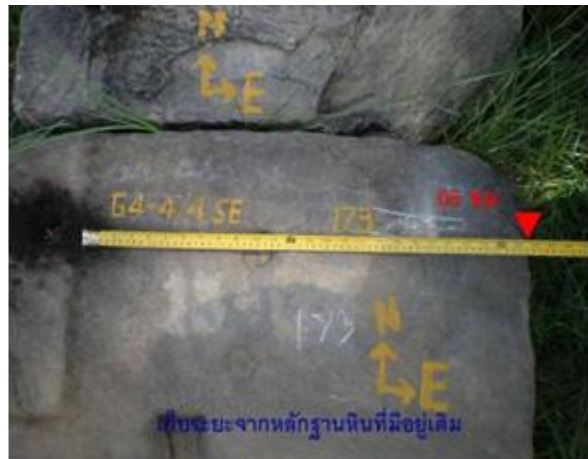
รูปที่ 14 หินกลุ่มที่ 5 วางเหลื่อมเข้าด้านในวัดจากขอบนอกชั้นหลังคาของกลุ่มหินชั้นที่ 4 ได้ 65 ซม. วัดจากร่องรอยหินจริงได้สอดคล้องกัน

หินกลุ่มที่ 5 ซึ่งเป็นชั้นบนสุดใช้รองรับบ่วงอด วัดจากภาพกราฟิกในคอมพิวเตอร์แล้วพบว่ามีระยะเหลื่อมจากกลุ่มหินชั้น 4 ที่อยู่ถัดลงไปเท่ากับ 65 ซม. (รูปที่ 14) เมื่อวัดร่องรอยวางซ้อนทับของหินชั้นหลังคาของหินกลุ่ม 4 (วัดร่องรอยจากหินจริง) พบว่าได้ระยะเท่ากัน

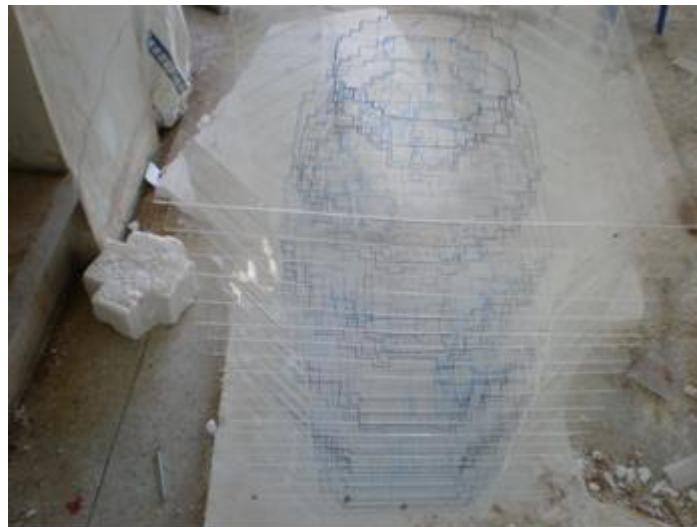
รูปที่ 17 เขียน ขอบเขตแปลนหินที่วิเคราะห์ได้ลงในแผ่นอะครีลิคใส พร้อมลงตำแหน่งหินเดิมที่มีอยู่แต่ละชั้นด้วย เมื่อนำมาวางซ้อนกัน ทำให้เห็นภาพรวมการจัดวางหินได้ชัดเจน

เมื่อได้ตำแหน่งขอบเขตของหินทั้งด้านนอกด้านในของแต่ละกลุ่มหินแล้ว สำหรับหินที่ขาดหายคงต้องหาหินใหม่มาทดแทน นั่นก็คือต้องไปตัดหินจากภูเขามาวางทดแทน หินที่จะนำมาทดแทนหินที่สูญหายไปควรเป็นหินชนิดเดียวกันและมีสีเหมือนกัน หินยอดปรangk์ของปราสาทพนมวันเป็นหินทรายสีขาว แหล่งหินที่สันนิษฐานว่าน่าจะเป็นตำแหน่งที่คนสมัยก่อนตัดมาสร้างปราสาทคือ แหล่งหินตัดที่สีคิ้ว... ผู้เขียนเคยไปดูแหล่งหินที่ว่านี้ อยู่ริมถนนมิตรภาพเลยล่าตะคองไปนิดเดียว และอยู่ริมถนนมิตรภาพเลย แสดงว่าถนนมิตรภาพตัดผ่านภูเขาที่เป็นแหล่งตัดหินสร้างปราสาทในอดีต ปัจจุบันยังมีหินที่ตัดค้างไว้เมื่อเกือบ 1000 กว่าปีที่แล้วให้เห็นเป็นร่องแนวตัดหินแต่ยังไม่ได้จัดให้หลุดออกจากภูเขา การจัดวางตำแหน่งหินที่ขาดหายใช้วิธีการเขียนแบบแปลนแสดงขอบเขตด้านนอกและด้านในของหินแต่ละชั้นในแผ่นอะคริลิกใส พร้อมทั้งลงตำแหน่งหินเก่าที่มีอยู่ลงไปด้วยดังแสดงในรูป

ที่ 17 ด้วยวิธีนี้ เมื่อนำมาวางเรียงซ้อนกันจะมองเห็นลักษณะการจัดวางชั้นทับของหินแต่ละชั้นได้ชัดเจน
