การเสื่อมสภาพของโครงสร้างเหล็กปาย

โฆษณา

รศ.ดร.สมเกียรติ รุ่งทองใบสุรีย์

ภาควิชาวิศวกรรมโยธา

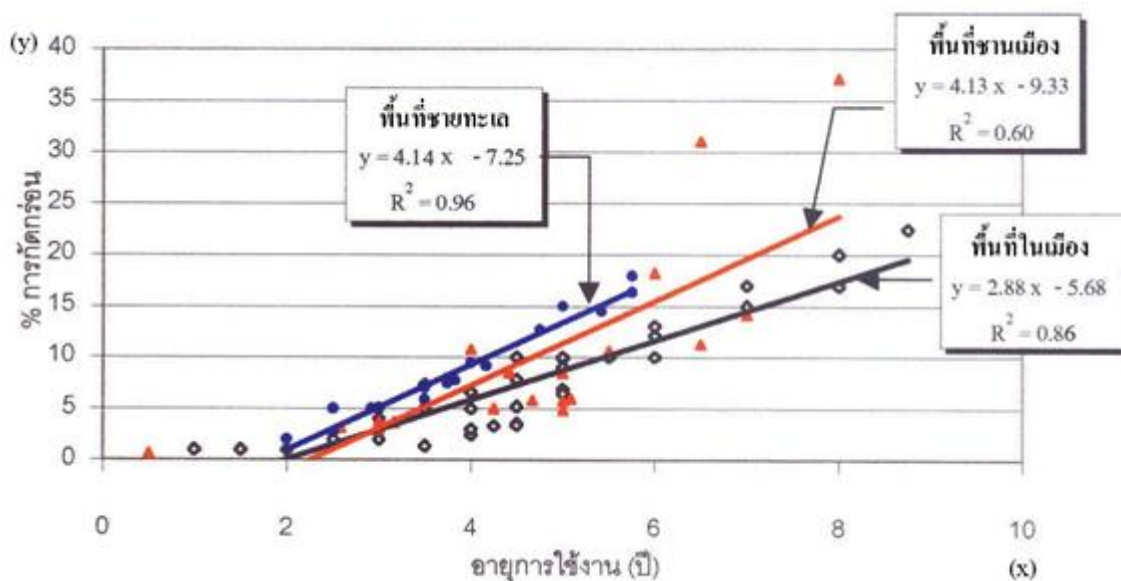
รูปที่ 1. ความสัมพันธ์ระหว่างร้อยละของการกัลดกร่อนและอายุการใช้งาน

จาก รูปที่ 1 จะเห็นว่าอัตราการกัดกร่อนเฉลี่ยของโครงสร้างเหล็กปายโฆษณา ที่อยู่ในพื้นที่ในเมืองมีค่าต่ำสุด ในขณะที่พื้นที่ชายทะเลจะมีอัตราการกัดกร่อนเฉลี่ยสูงสุด เนื่องจากโครงสร้างเหล็กปายโฆษณาในพื้นที่ในเมือง ได้รับการดูแลที่ดีกว่าโครงสร้างเหล็กปายโฆษณาในพื้นที่ชานเมือง และพื้นที่ชายทะเล นอกจากนี้โครงสร้างเหล็กปายโฆษณาในพื้นที่ชายทะเล ยังได้รับอิทธิพลจาก ปริมาณความเข้มข้นของเกลือในอากาศที่มีปริมาณสูง ทำให้มีอัตราการกัดกร่อนเฉลี่ยที่สูงกว่าพื้นที่อื่นๆ

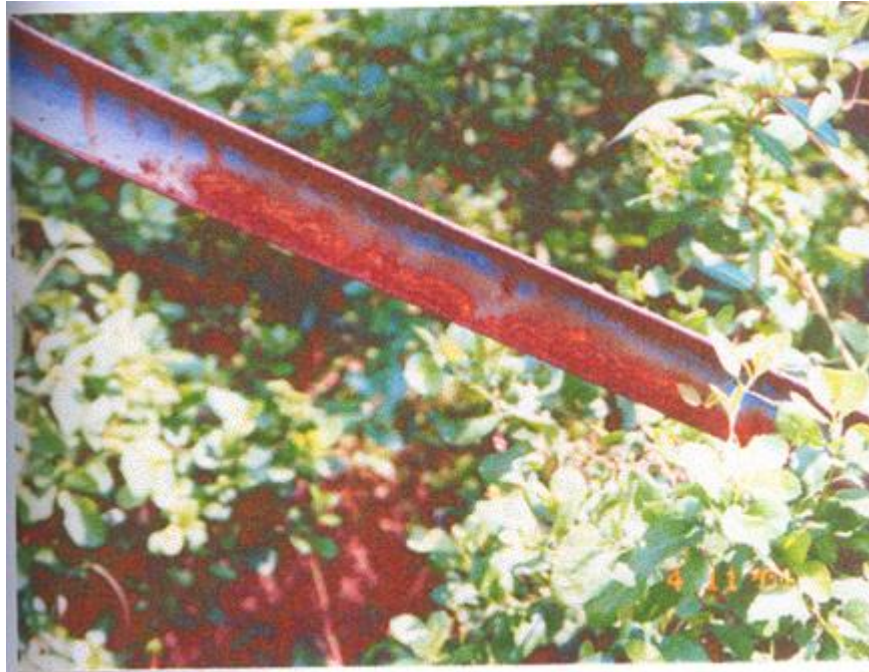
1. ส่วนของโครงสร้างถูกปกคลุมด้วยวัชพืช และ ไม้เลื้อย หรืออยู่ใกล้กับต้นไม้ เมื่อถูกฝน ชื้นส่วนโครงสร้างที่ถูกปกคลุมด้วยวัชพืช และ ไม้เลื้อย จะสะสมความชื้นได้มากกว่าและนานกว่าบริเวณอื่น ทำให้เกิดการกัดกร่อนที่รุนแรง นอกจากนี้การเสียดสีกันระหว่าง ชื้นส่วนโครงสร้างและกิ่งไม้ยังทำให้สีที่ใช้ป้องกันการกัดกร่อนหลุดลอกออก ซึ่งเป็นเหตุให้เกิดการกัดกร่อนที่รวดเร็วและรุนแรง แนวทางป้องกันและแก้ไขสามารถทำได้โดยการเทคอนกรีตบริเวณพื้นใต้โครงสร้าง เหล็กปายโฆษณา ควรออกตรวจและกำจัดวัชพืช ไม้เลื้อย และตัดกิ่งไม้ที่ขึ้นปกคลุมหรืออยู่ชิดกับโครงสร้างเหล็กมากเกิน ไปออกอย่างสม่ำเสมอ

รูปที่ 2. การกัดกร่อนเนื่องจากถูกปกคลุมด้วยวัชพืช

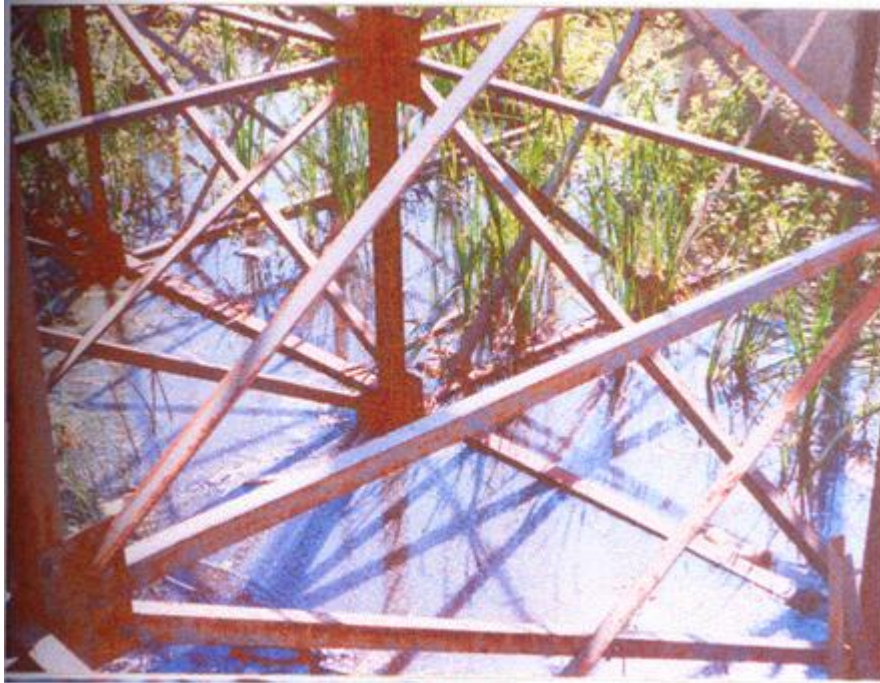
2. โครงสร้างตั้งอยู่ในแอ่งน้ำ ชั้นส่วนโครงสร้างเหล็กด้านล่างที่ชิดกับน้ำจะได้รับความชื้นจากไอรระเหยของ น้ำตลอดเวลา นอกจากนี้หากเกิดฝนตกหนัก น้ำในแอ่งน้ำอาจเอ่อท่วมโครงสร้างส่วนล่างได้ ทำให้โครงสร้างเหล็กส่วนล่างเกิดการกัดกร่อนที่รุนแรง แนวทางป้องกันและแก้ไขสามารถทำได้โดยการไม่ออกแบบติดตั้งโครงสร้างเหล็กป้าย โฆษณาในแอ่งน้ำ หรือหากเลี่ยงไม่ได้ควรทำการถมแอ่งน้ำบริเวณที่จะทำการติดตั้งโครงสร้างให้ สูงเพียงพอที่น้ำในแอ่งน้ำจะไม่สามารถเอ่อท่วมถึงแล้วจึงทำการติดตั้งโครงสร้าง

รูปที่ 3. การกักร่อนเนื่องจากโครงสร้างตั้งอยู่ในแอ่งน้ำ

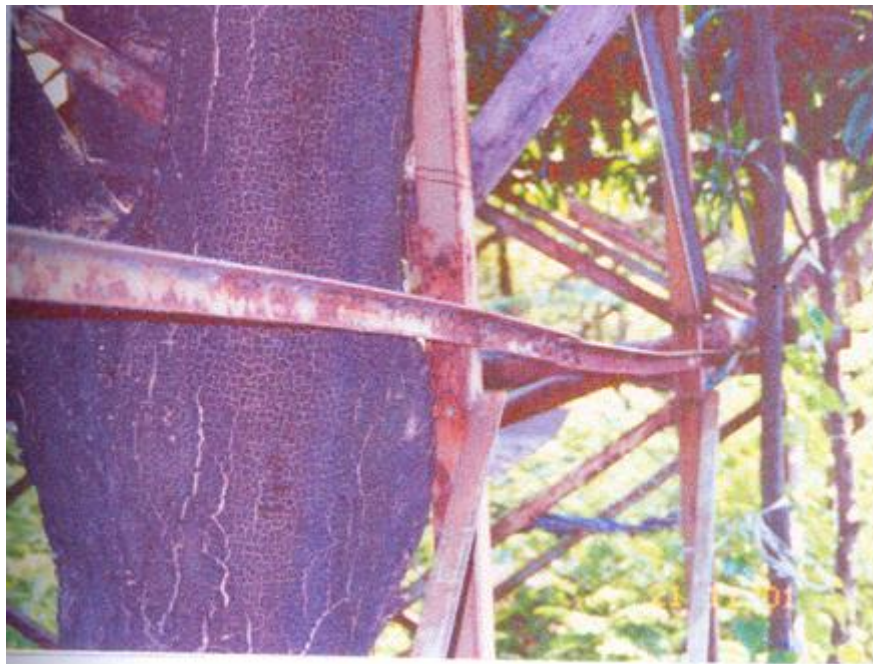
5. มีต้นไม้ขึ้นใต้โครงสร้างหรือขึ้นชิดกับโครงสร้าง เมื่อต้นไม้มีขนาดใหญ่ขึ้นก็จะดันให้ชิ้นส่วนโครงสร้างเกิดการบิดงอเสียหาย ได้ แนวทางป้องกันทำได้โดยไม่ติดตั้งโครงสร้างเหล็กป้ายโฆษณาใกล้หรือชิดกับ ต้นไม้ และหมั่นตรวจสอบและกำจัดต้นไม้ที่ขึ้นบริเวณโครงสร้างเหล็กป้ายโฆษณาออกให้หมด

รูปที่ 4. โครงสร้างบิดงอเสียหายเนื่องจากต้นไม้

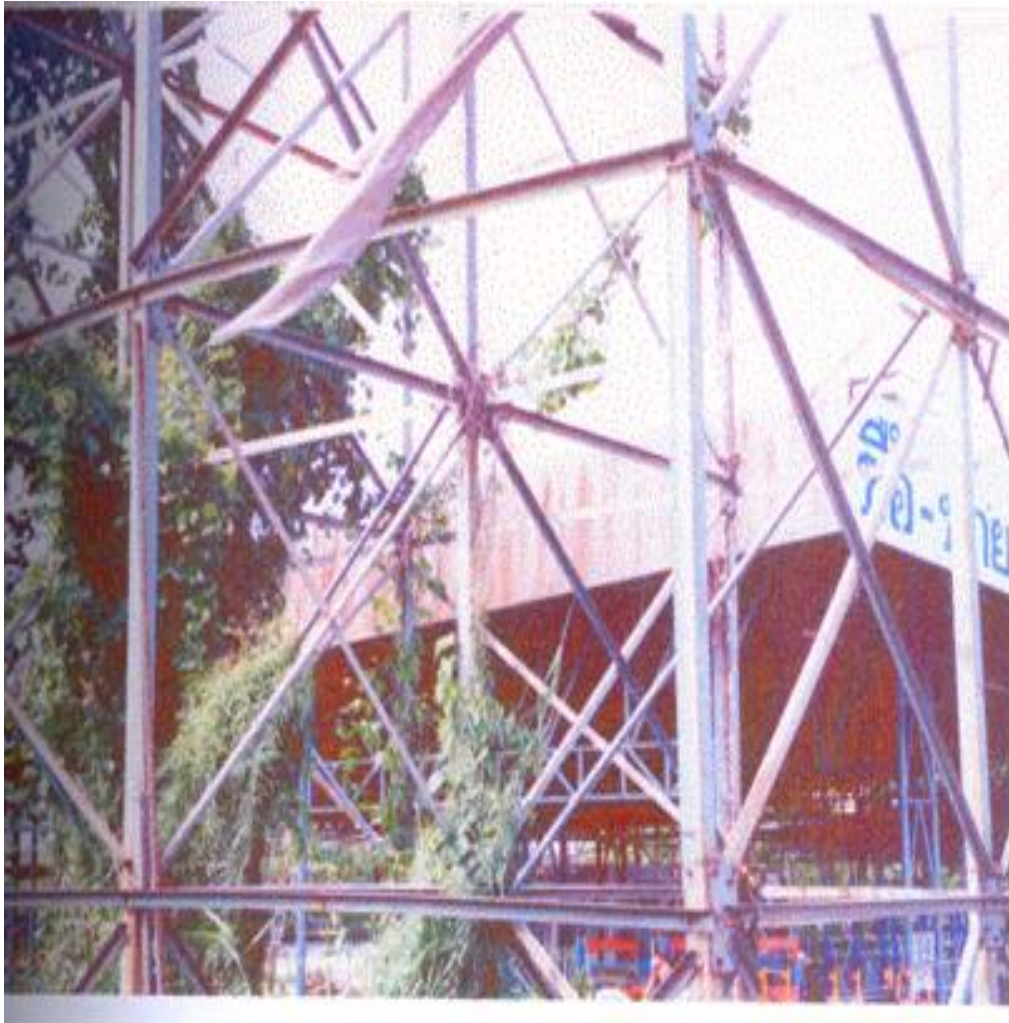
6. ฐานรากเกิดการทรุดตัว เมื่อฐานรากเกิดการทรุดตัวก็จะส่งผลให้ชิ้นส่วนโครงสร้างเกิดการบิดงอเสียหายได้ การป้องกันทำได้โดยการออกแบบและก่อสร้างฐานรากให้แข็งแรง ควรหลีกเลี่ยงการขุดดินบริเวณใกล้ฐานรากที่จะเป็นเหตุให้ฐานรากเกิดการทรุดตัวได้

รูปที่ 5. โครงสร้างบิดงอเสียหายเนื่องจากฐานรากทรุดตัว

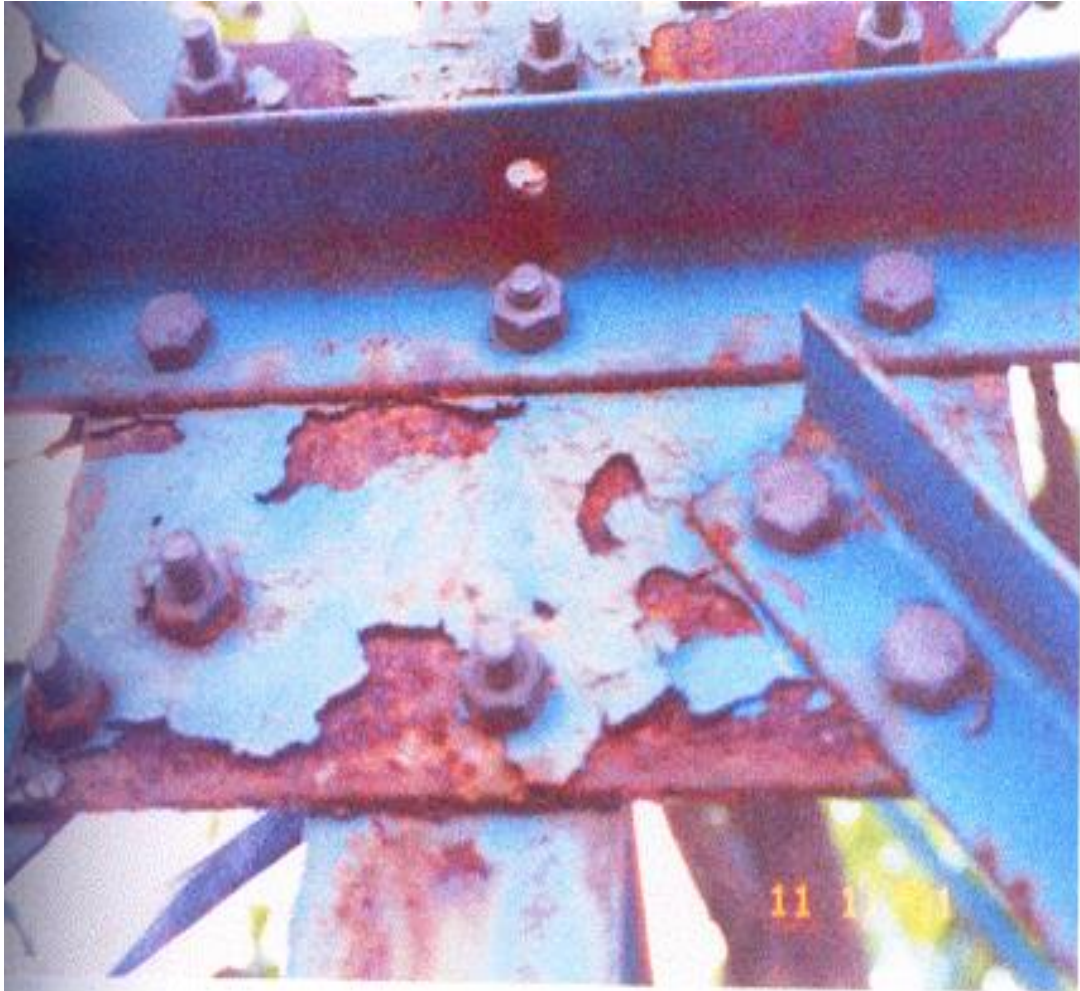
7. สี่หลดล็อก เมื่อสี่ป้องกันสนิมหลดล็อก ขึ้นส่วน โครงสร้างเหล็กจะเกิดการกัดกร่อนอย่างรวดเร็ว แนวทางป้องกันทำได้โดยการเติมพื้นผิวเหล็กก่อนการทาสีให้แห้ง สะอาดปราศจากฝุ่น คราบน้ำมันและสิ่งสกปรกต่างๆ เพื่อให้สีสามารถยึดเกาะผิวเหล็กได้ดี

รูปที่ 6. การกัดกร่อนที่จุดต่อเนื่องจากสึหุลดลอก

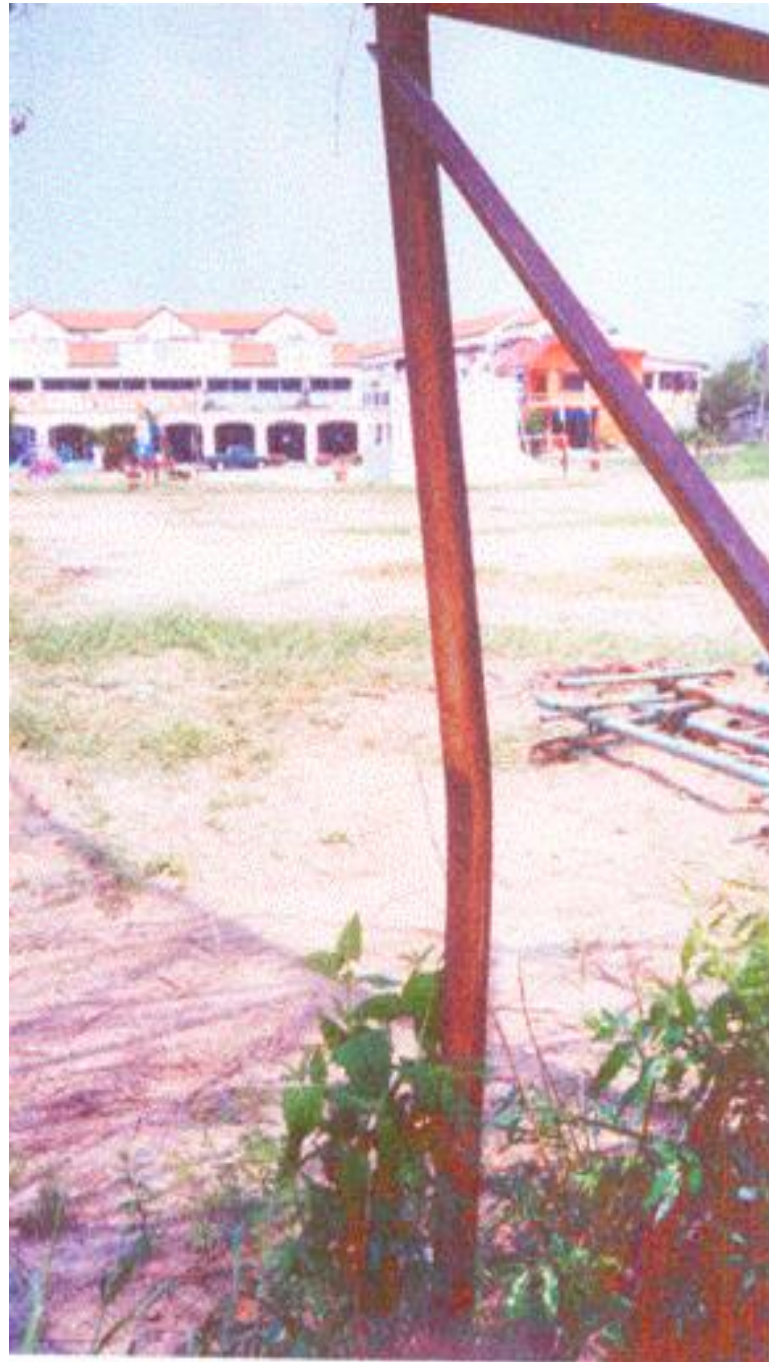
8. โครงสร้างถูกรดซน โครงสร้างจะเกิดความเสียหายมากทันทีหากถูกรดซน แนวทางป้องกันสามารถทำได้โดยการติดตั้งโครงสร้างเหล็กป้ายโฆษณาให้ห่างจาก แนวถนน และหากจำเป็นก็ควรติดตั้งราวกันชนกั้นระหว่างถนนและ โครงสร้างเหล็กป้ายโฆษณา

รูปที่ 7. โครงสร้างเสียหายจากการถูกรถชน
