มะเร็งคอนกรีต

โดย รศ ดร สุวิมล สัจจาณิชย์

ภาควิชา วิศวกรรมโยธา คณะวิศวกรรมศาสตร์

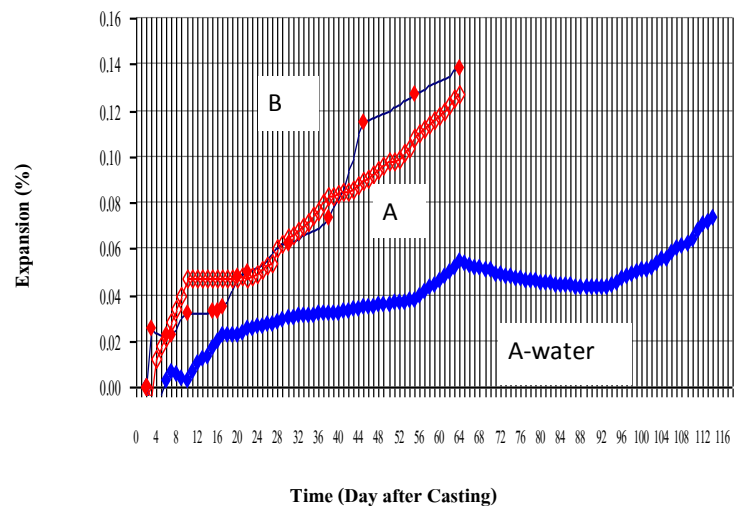
รูปที่ 3 ASR gel ในรอยร้าว (ก) และการเปรียบเทียบการขยายตัวของชิ้นตัวอย่าง A, B ในสารละลาย NaOH และในน้ำ (ข) ⁽⁵⁾

ถ้าดูจากรูปที่ 3 (ข) การขยายตัวของชิ้นตัวอย่างที่มาจากแท่งคอนกรีตชิ้นเดียวกันในสารละลาย NaOH และในน้ำ (A, A-water) ที่อายุเดียวกัน คือที่ อายุ 64 วัน จะเห็นว่ามีความแตกต่างกันประมาณสองเท่า การขยายตัวในน้ำอุ่น”ใกล้เคียง” กับสภาวะจริงในสนามมากกว่า การขยายตัวในสารละลาย NaOH 80°C ซึ่งเป็นการทดสอบที่ใช้มาตรฐาน ASTM เป็นแนวทางสำหรับการเร่งด้วยสภาวะรุนแรง ทั้งการทดสอบการกัดกร่อน และการขยายตัวยืนยันปัญหา ASR ในประเทศไทยในปัจจุบัน

ปัญหา ของ ASR ในประเทศไทยพบจากการตรวจสอบชิ้นตัวอย่างที่เจาะมาจากโครงสร้างจริงในสนาม⁽⁵⁾ ซึ่งปรากฏรอยแตกร้าว การตรวจสอบทางสีลาบรรณาหรือ Petrographic analysis ที่ประยุกต์ใช้กับงานคอนกรีตพบว่ามวลรวมในชิ้นตัวอย่างเป็นหินแกรนิตเนื้อละเอียด และมีแร่ไฟโรไซต์ ปนอยู่บ้างเล็กน้อย มีการตรวจพบ ASR gel ในรอยแตกและในช่องว่าง ดังแสดงในรูปที่ 3 (ก) นอกจากนั้น การวัดการขยายตัวของชิ้นตัวอย่างในห้องแลป โดยใช้สภาวะเร่งแบบปกติ (การเร่งการขยายตัวด้วยการแช่ในน้ำอุ่น 38 °C) และแบบรุนแรง (ในสารละลาย NaOH เข้มข้น 0.1 M ที่อุณหภูมิ 80 °C) แสดงในรูปที่ 3 (ข) โดย

ตัวอย่าง A, B มาจากโครงสร้างเดียวกัน เจาะจากตำแหน่งต่างกัน และที่ระดับต่างกัน ในช่วง 15-30 ซม จากผิว
